## Revue de morbi-mortalité à propos d'un cas de migration intra vasculaire d'un guide métallique lors d'un cathétérisme veineux central

J. Kooli<sup>1</sup>, S. Ben Haouala<sup>2</sup>, S. Touati<sup>3</sup>, A. Miladi<sup>4</sup>, R. Bahri<sup>4</sup>, F. Jebali<sup>5</sup>

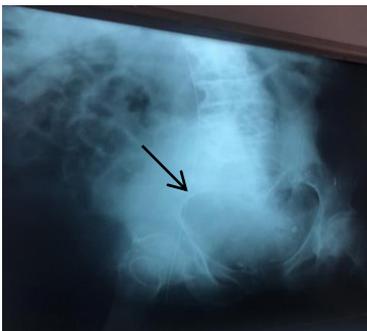
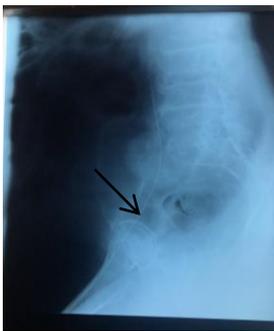
Fig1 – 2 : Radiographie d'abdomen sans préparation et du bassin de profil montrant la migration du guide dans la veine iliaque et la veine cave inférieure
